**Rapporto sulla Missione nella Repubblica Islamica dell'Iran, svoltasi dal 12 al 17 Luglio 2012, per la valutazione dello stato di conservazione dei Siti "Armenian Monastic Ensembles of Iran", nel nord ovest del Paese ( San Taddeo, Santo Stefano e la Cappella di Dzordzor), dichiarati dall'UNESCO Patrimonio dell'Umanità.**

**Report on the Mission of the Islamic Republic of Iran, held 12 to 17 July 2012, to assess the state of conservation of sites of "Armenian Monastic Ensembles of Iran", in the northwest of the country (St. Thaddeus, St. Stephen's Chapel Dzordzor), a UNESCO World Heritage Site.**

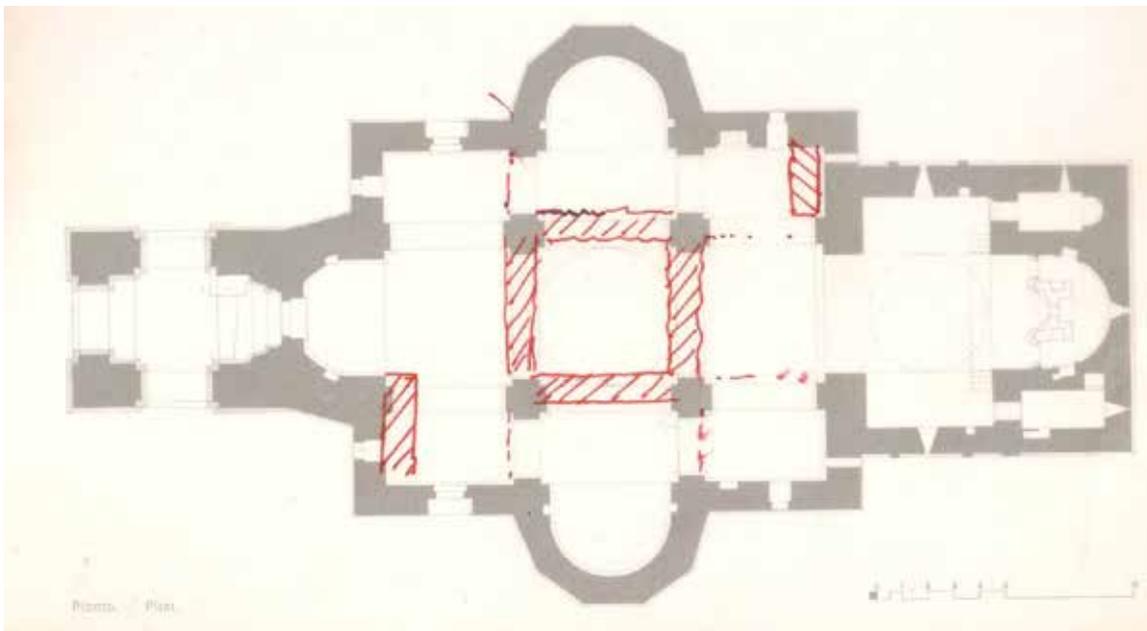
Disegno n° 7 – (VH)

Pianta della chiesa Post - Operam , dopo il 1970 . Gli interventi sulle fondazioni sono segnati in rosso e nella chiesa sono visibili come sporgenze dal pavimento , suddividendo gli interni in vari settori.

- Foto n° 57. Gradino nato dopo gli interventi del 1971 sulle fondazioni ( disegno N° 7). Tutti i lavori di restauro e consolidamento della chiesa , a partire dal 1971 ad oggi, pur avendo durante la missione .

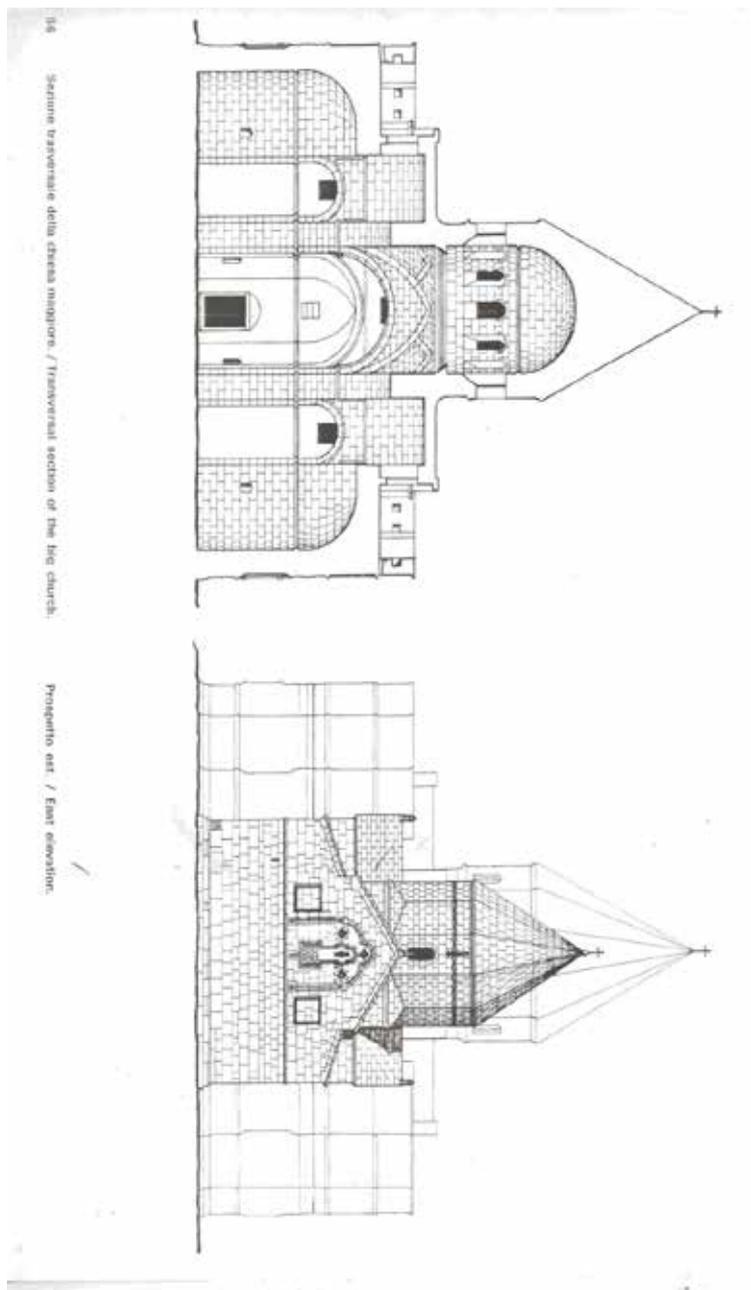
Disegno n° 8 - 9 - (VH)

- Rilievo del prospetto e della sezione trasversale - prima del 1971 .
- نمای مقطعی- عرضی از کلیسا قبل از سال 1970 ترسیم شده اند.

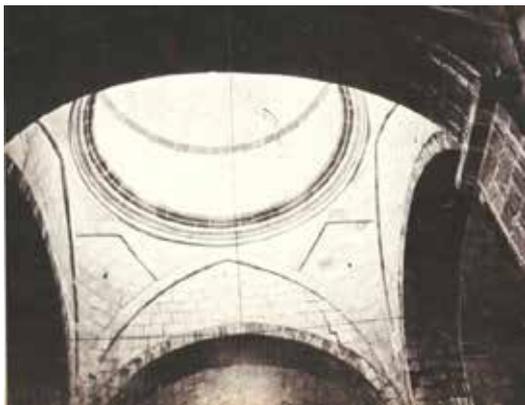
Foto 13 anno 1968 – (album delle mostra)

- Le foto 13 e 14 sono riferiti alla cupola centrale ed evoluzione del processo fessurativo delle strutture arcuate  
عکسهای مر بوط به گنبد مرکزی و طاق های بنیانی در سالیان متفاوت .

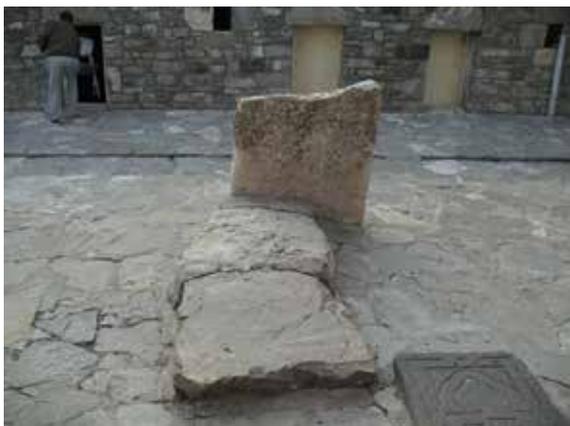
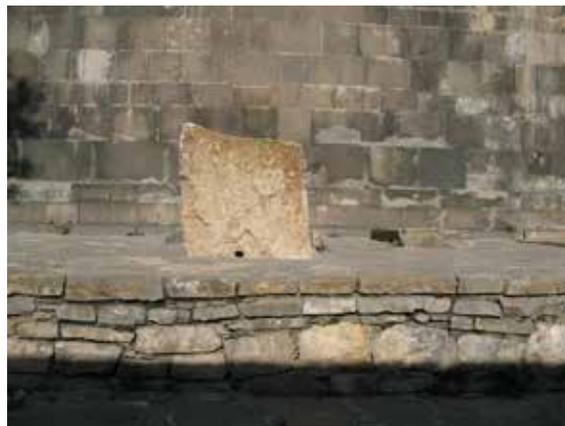
Foto n° 15 – (VV) anno 2010

- Foto n° 15 e 16 . La pietra per il sacrificio dell'agnello è spezzata ed è usata come anonima pietra tombale.

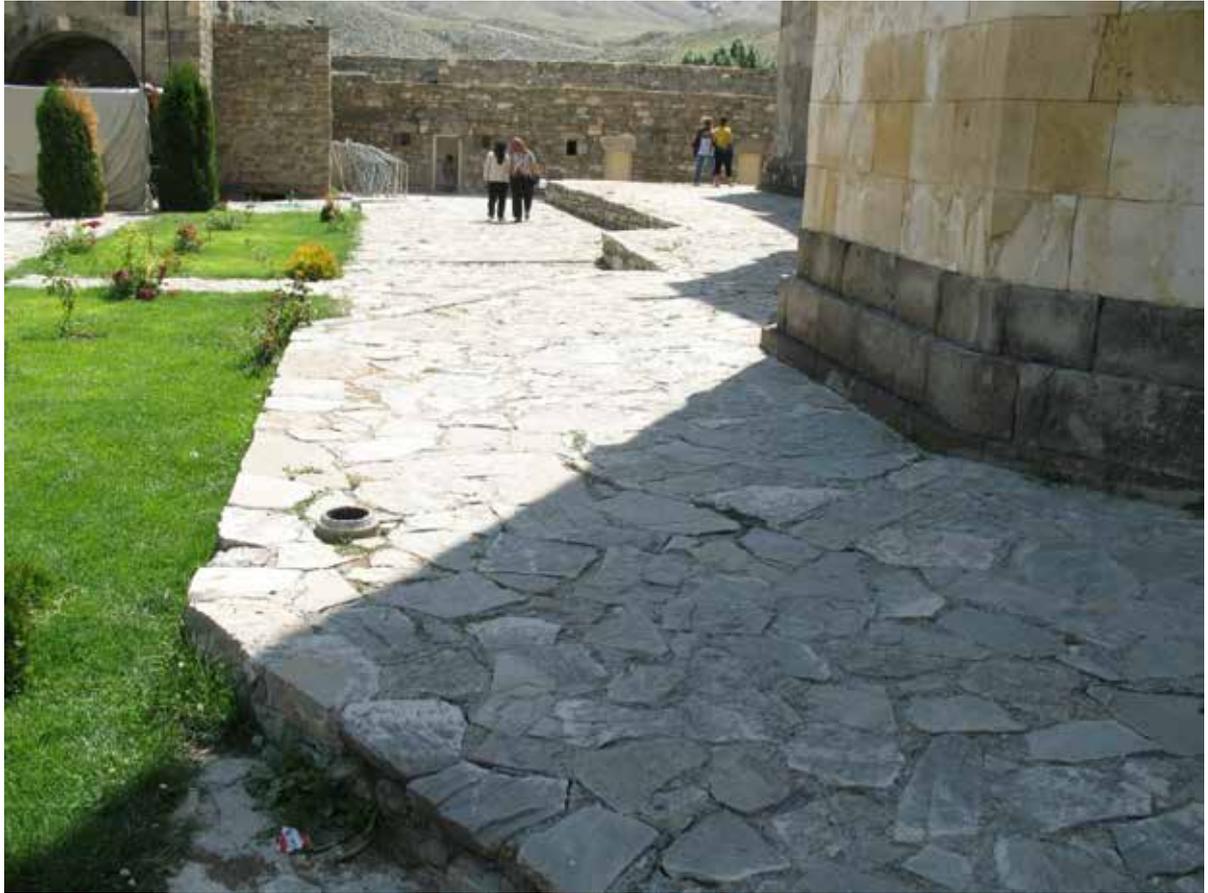
Foto n° 17 – (VV) anno 2012

- La foto Panoramica del lato transetto crollato e ricostruito. ( Si notala la parete più umida ed il pavimento è più alto con uno dei tubi di presa d'aria per la ventilazione, con posizione verticale non corretta, anziché orizzontale per evitare infiltrazioni d'acqua o sporcizia ).

دور نمای دیوار بلزونی کلیسا بعد از نو سازی و ایجاد پله جهت جا گذاری هواکشهای افقی و عمودی وجود مداوم رطوبت در بدنه دیوار در عکس شماره 17 مشخص میباشند . خصوصیات لوله های عمودی در عکسهای 17 ذیل قابل دید می باشند .  
 لوله های سیمانی مذکور جهت عدم نفوذ آب و آشغال می بایستی بطور افقی بکار گذاشته می شدند نه بطور عمودی .

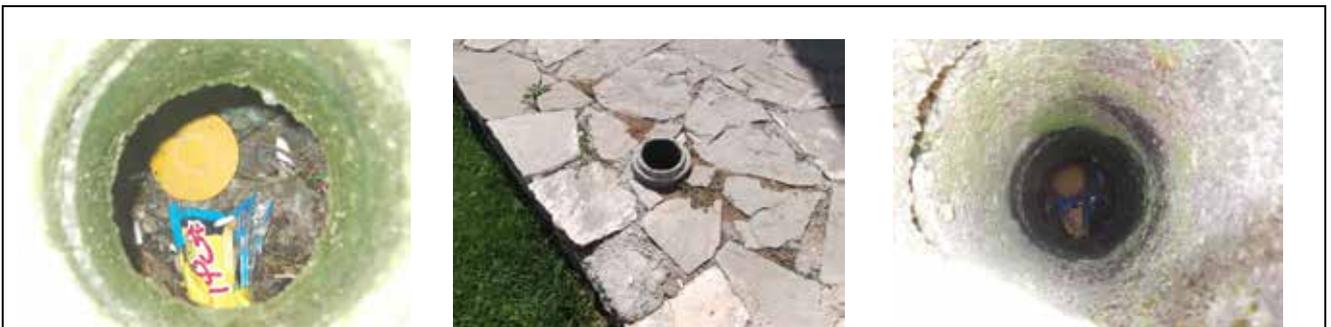
Foto 17° - A - (FA) 2012

- Dettagli dei fori di ventilazione, di cui alla foto n° 17, nella situazione attuale. / در قسمت بالا نکر شده .

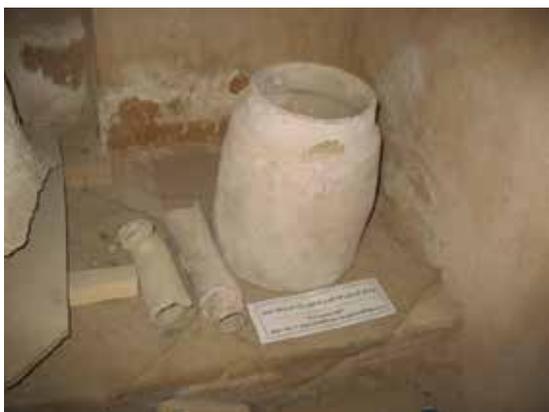
Foto n° 18 - (VV) anno 2012

- Foto n° 18 . campioni di vario diametro delle canne vi ventilazione in terra cotta " Gong"( fotografia esposta nella vetrina della cupola di Soltanie a Zanjan.
- Foto 19 e 20 . Fori nella parete del transetto per il sondaggio dell'umidità nella muratura .
- نمونه های مختلف لوله های سفالی "گنگ" که در دیوار دو جداره دیوار بازوئی نو ساز بکار گذاشته شده (عکس از گنبد سلطانیه زنجان گرفته شده)
- سه عدد سوراخ در دیوار نو ساز. بنا به گفته حاضرین در محل جلسه جهت بررسی و مطالعه سوراخ شده اند

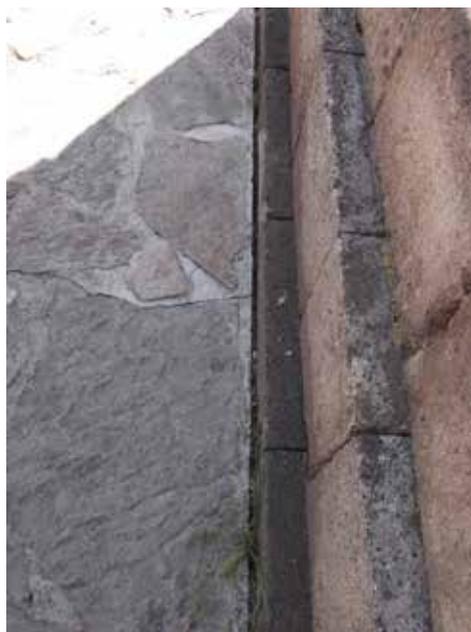
Foto n° 21- (VV) anno 2012

- Foto n° 21. Fessurazione di distacco del nuovo marciapiede dalle pareti della chiesa, causanti di nuove infiltrazioni d'acqua .
- درز حاصل از جدائی کف پیاده رو جدید از بنای دیوار جانبی جزو عوامل نفوذ آب می باشد .

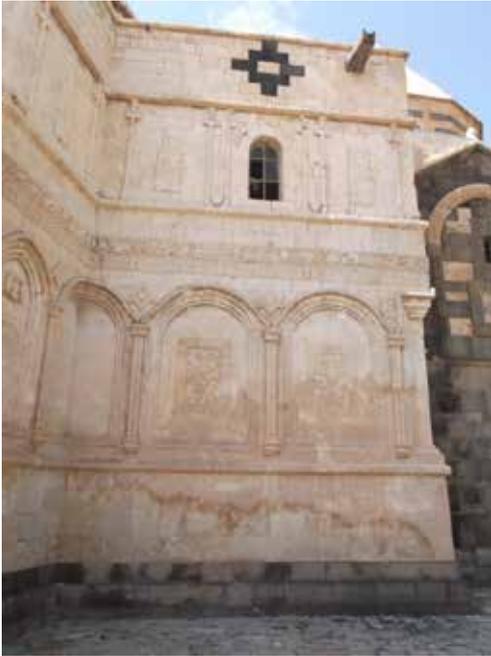
Foto 22 – (VV) anno 2012

- Foto22. Macchia d'umidità ascendente sul muro del transetto forse per l'introduzione delle tubazioni di terra cotta (vedi foto n° 18) con la fotografia N°18.
- Foto 23. Gruppo italo armeno fotografato sul lato destro del transetto restaurato.

لکه رطوبت صعودی در بدنه دیوار بعد از نو سازی در عکس شماره 22 قابل ملاحظه می باشد .  
عکس د سته جمعی از هنیت ایتالیائی و گروه متخصصین ارمنستان.

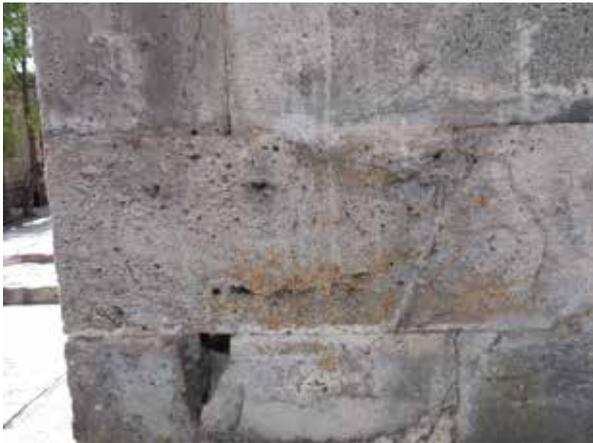
Foto n°24 (VV) anno 2012

- Foto 24. Particolare pietra lavica frantumata .

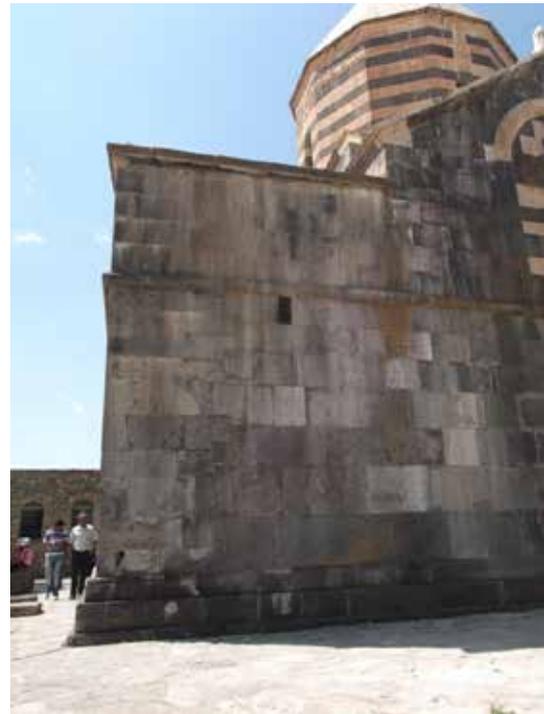
Foto n° 25- (VV) anno 2012

- Foto 25. Sotto la cornice della copertura presa d'aria e luce per il forziere soprastante la Tomba di S. Taddeo .
- Sotto la seconda cornice finestrella illuminate la tomba di S. Taddeo .

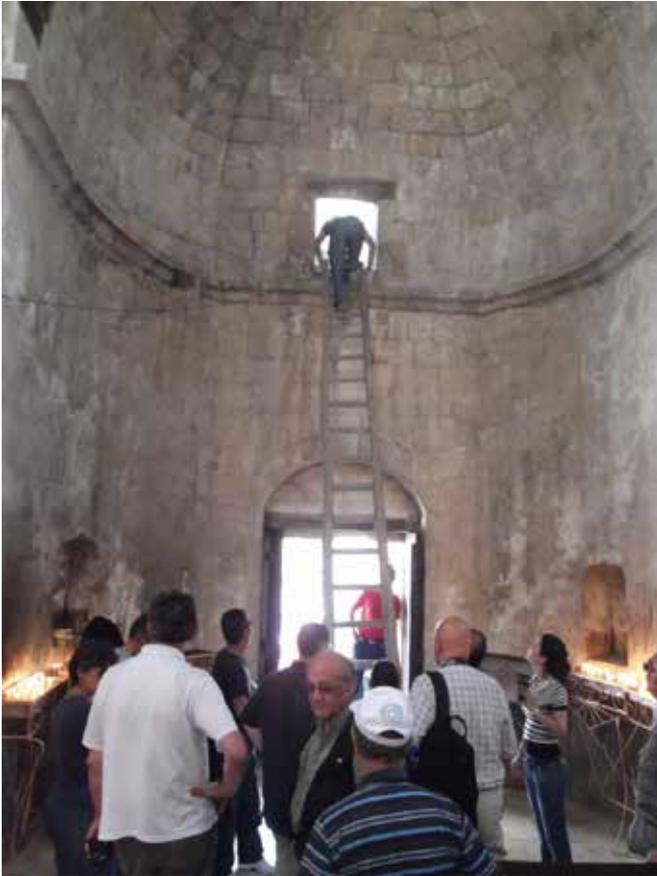
Foto n° 27 - (FA) anno 2012

Foto n° 27 e 28. Scala precaria, fuori norma , per l'uscita sul tetto .

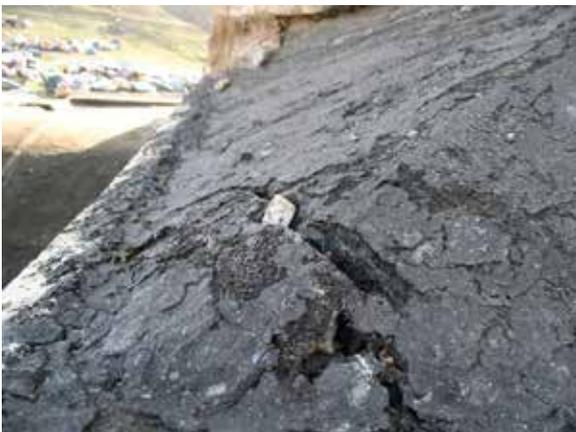
Foto n° 29 - (VV) anno 2012

- Foto 29 e 30. Insufficiente impermeabilizzazione di parti di copertura per il degrado del catrame su vari strati di iuta, senza protezione dell'apparato dagli agenti atmosferici.

7 - It is a matter of urgency to stop the degradation of the structures by protecting the building from the infiltration of rainwater.

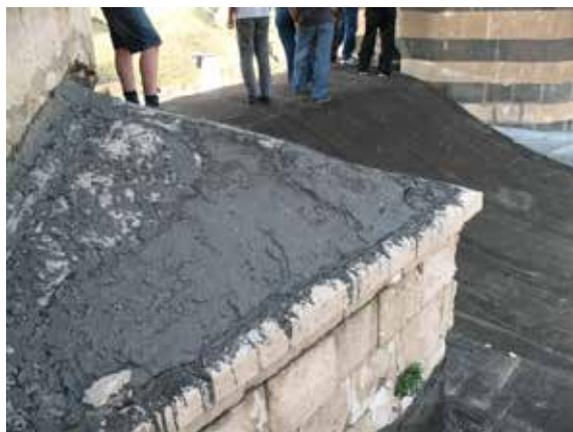
Foto n° 30 (VV) - anno 2012

- جلوگیری از نفوذ آب بارندگی در داخل کلیسا با قیر گونی فرسوده و بدون لایه محافظتی در اغلب نکات پشت بام قابل ملاحظه هستند .

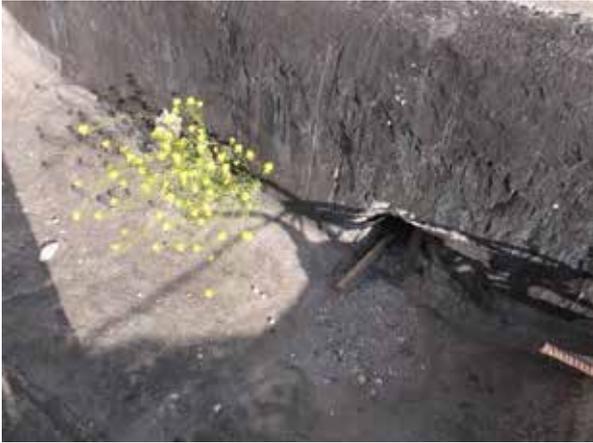
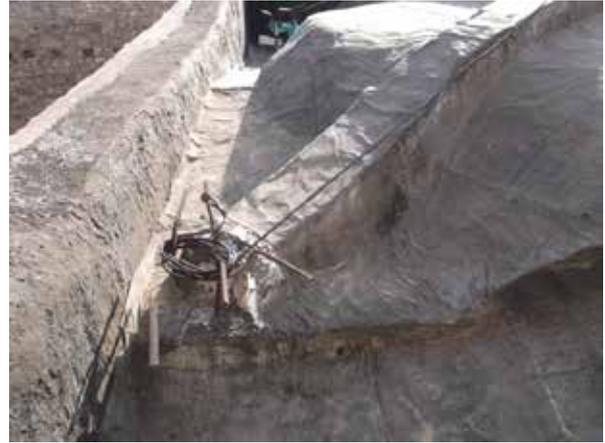
Foto 31 e 32 . Altri particolari d'impermeabilizzazione degradata e insufficiente .

دلایل نفوذ اب برف و بارندگی توسط عکسهای موجود مشخص میباشند .

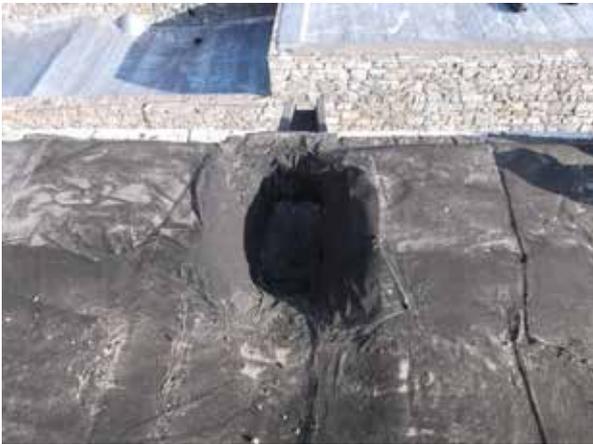
Foto n° 33 - (VV) anno 2012

- خروجی آب از سقف بلزونی کلیسا

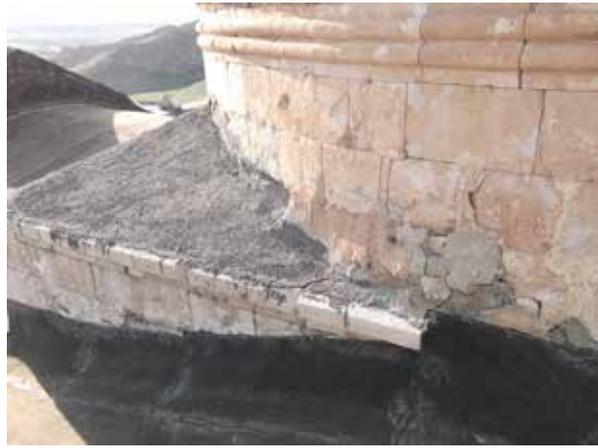
Foto n°38- (VV) anno 2012

- Pparicolari del perimetro della cupola centrale della chiesa di S. Taddeo. جزئیات در اطراف گنبد مرکزی

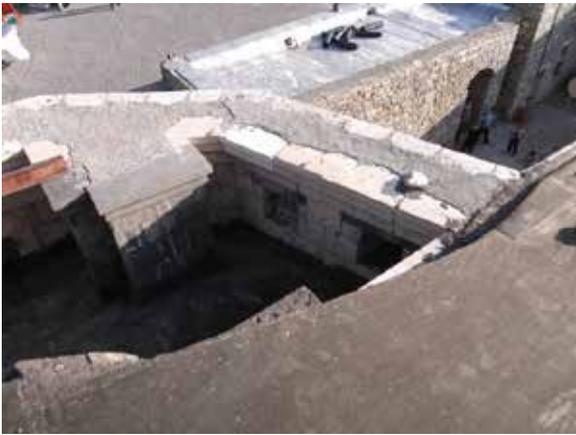
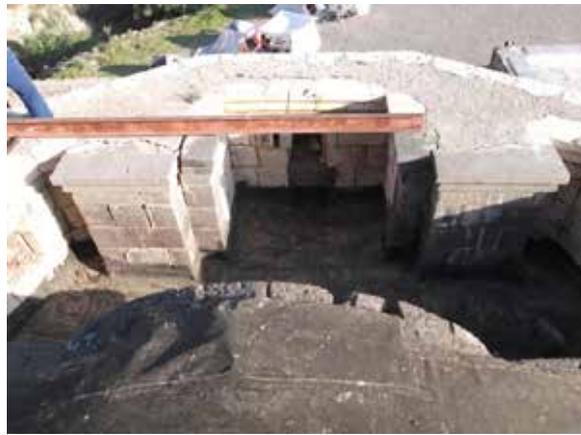
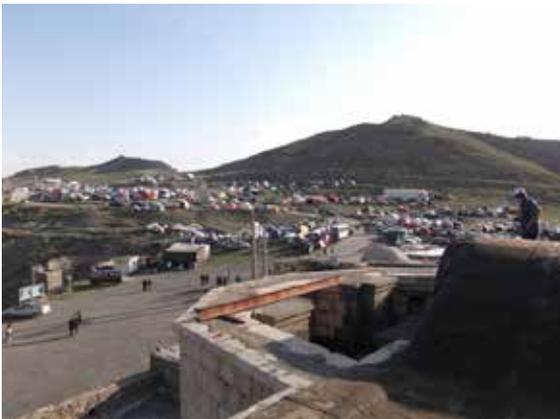
- Foto N° 39 , 40 , 41v e 42 . Particolari delle strutture di copertura del transetto fotografati a ridosso della cupola.
- I materiali impermeabilizzanti sono degradati e causano infiltrazioni all'interno della chiesa . Non è protetta la muratura perimetrale del transetto ( foto 39 ) .
- مشخصات از پوشش سقف بازویی در جنب گنبد مرکزی و عدم قابلیت جلوگیری از نفوذ آب برف و باران در عدم محافظت توسط لانه پوششی در کف و بدنه و روی دیوارهای بازویی نشانه علایم فرسودگی و بی خاصیت بودن سیستم می باشند .
- در عکس شماره 41 ضخامت جداره های دو دیوار و جداره مرکزی بین آنها بطور تقریبی قابل خوانا هستند .

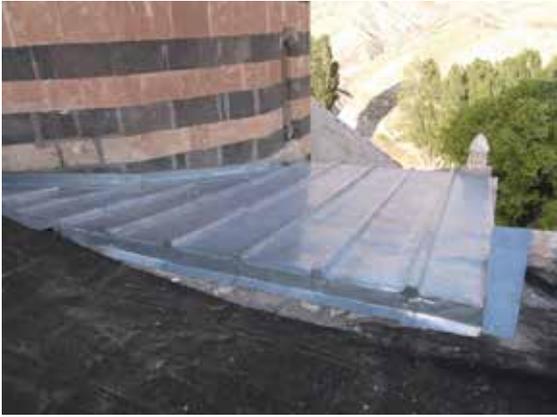
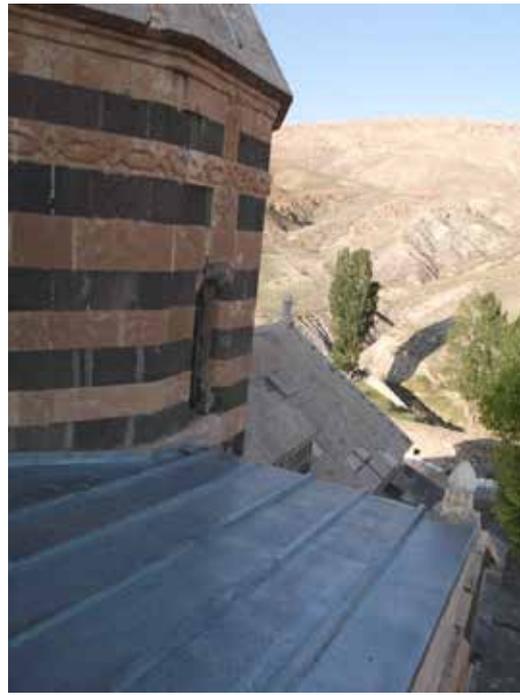
- Foto n°43 e 44 . Perimetro della cupola minore – la parte più antica della chiesa - protetto dalla lamiera zincata

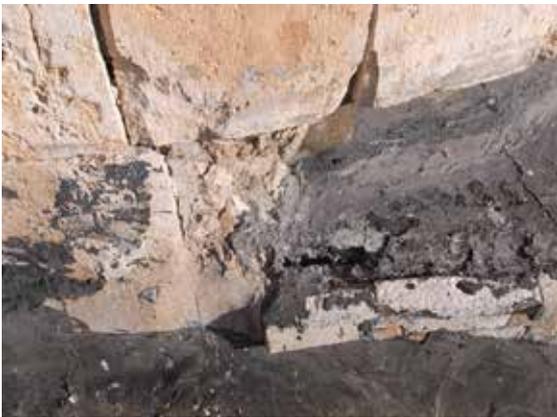
Foto n°45 - (VV) anno 2012

- Foto n° 45 .Particolare perimetrale d'attacco della parete della cupola con la copertura della chiesa: degrado dell'impermeabilizzazione. عکس بین دیوار و کف دور دیوار گنبد فاقد حمانت و پوشش لازم .

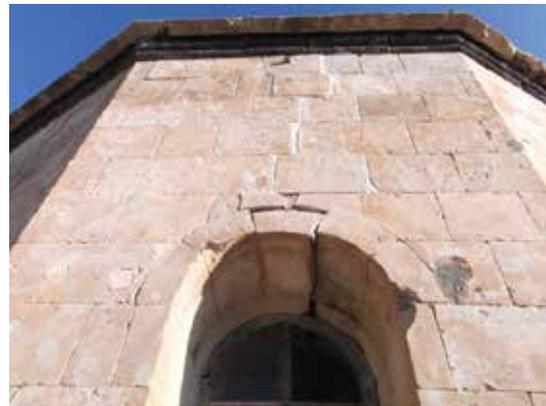
Foto n° 46 - (VV) anno 2012

- Foto 46. Cupola centrale e particolari della arcata sopra il lucernario.

سنگ طاق یکی از نورگیرها زیر گنبد و اوضای سنگهای اطراف گنبد .

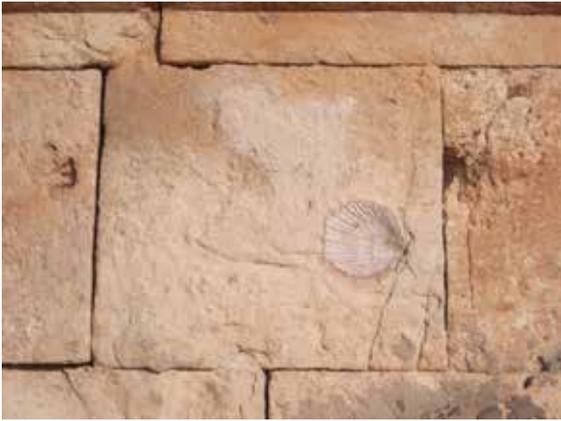
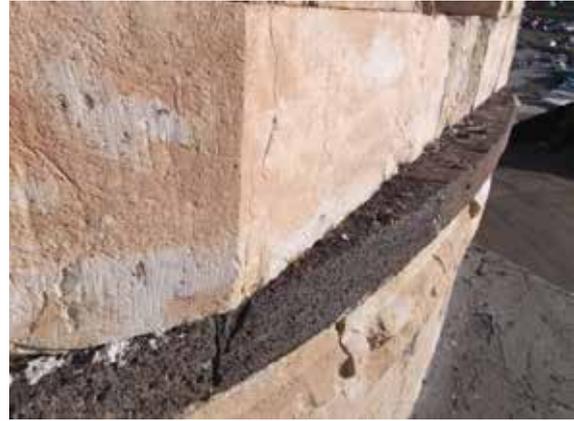
- Foto 47 e 48 . Muro laterale della cupola con larghe fessurazioni . si nota il repperto fossile ( conchiglia marina )
- Altre fessurazioni sono tra le pietre calcaree chiare e queee laviche scure .

فسیل صدف دریائی و فاصله های ایجاد شده در بین بلوکهای سنگ در بدنه گنبد .  
 درز دور تا دور بین سنگ سیاه و بدنه گنبد یکی دیگر از دلائل نفوذ مداوم آب بارندگی از دور بدنه گنبد به داخل کلیسا می باشند .

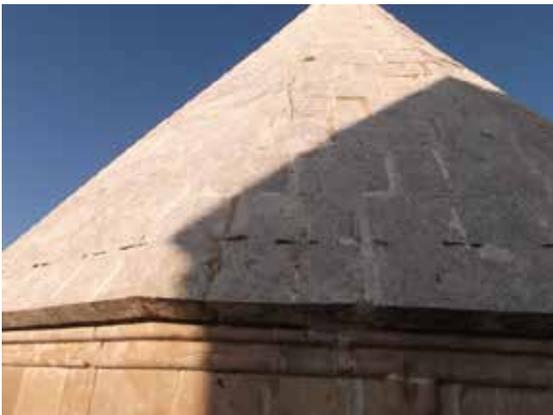
Foto n° 49 - (VV) anno 2012

- Foto 49. Particolari copertura della cupola centrale;
- Foto 50. Passaggio tra due corili del monastero.

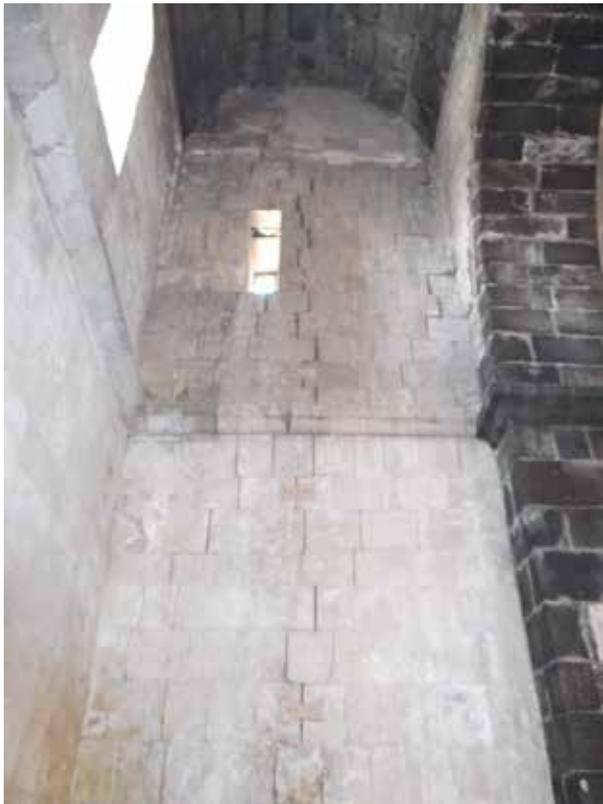
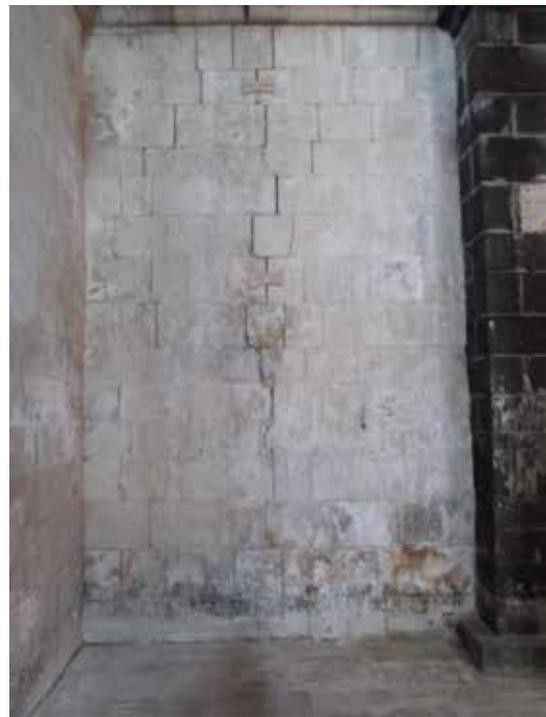
- Foto n° 55 e 56 . Fessurazioni verticali e macchie di umidità risalenti dalle fondazioni e discendenti dalle coperture.

- فاصله گیری سنگها در امتداد یک خط عمودی که در اغلب نکات کلیسا دیده میشوند همیشه با رطوبت چه از بالا و از کف زمین همراه میباشند .

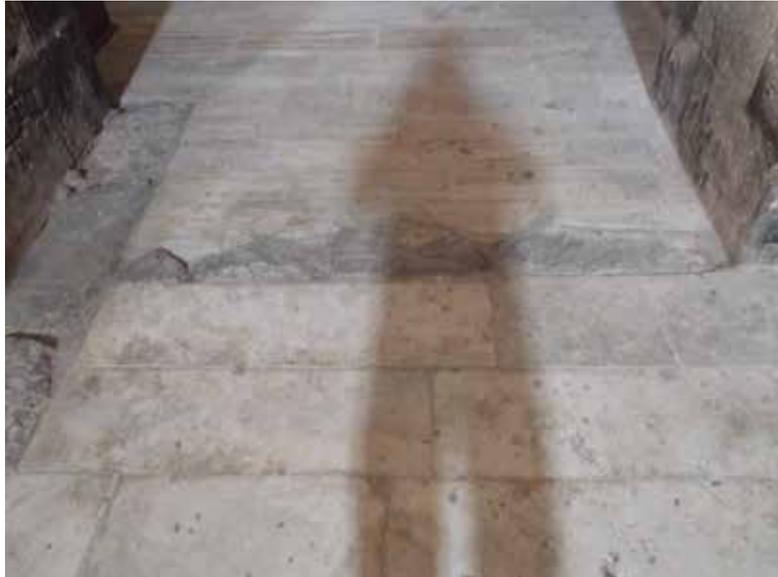
Foto n° 57 – ( VV ) anno 2012

ناهمواریهای مختلف بین سطوح مختلف داخل کلیسا که حاصل بتن ریزی در پایه های ستون های مرکزی زیر گنبد اصلی است . ناهمواری های موجود در کف زمین و کار گذاشتن سنگ فرش بر روی کف اصلی کلیسا نما یانگر کارهای بنیانی پر مفهوم دوران بعد از 1971 تا امروز میباشند .

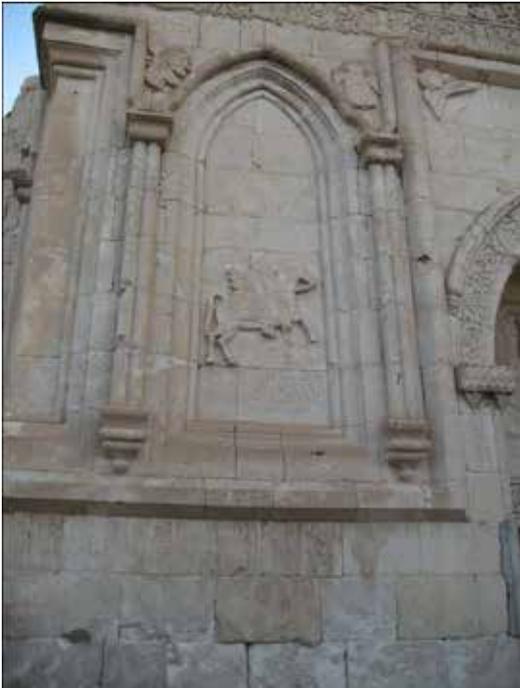
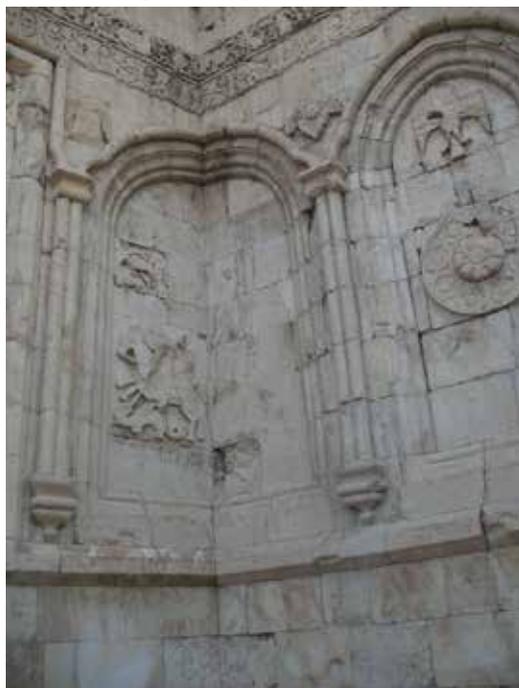
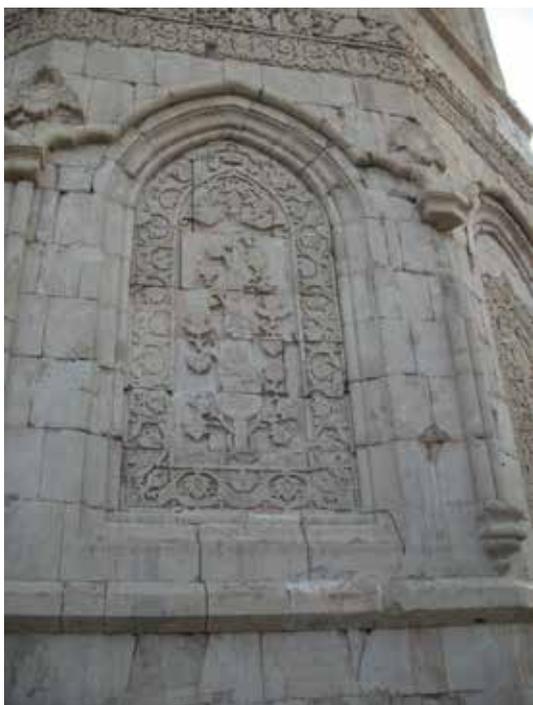
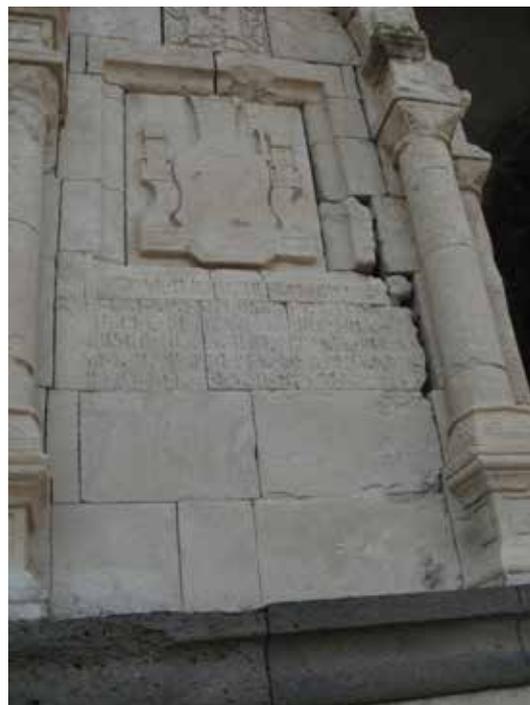
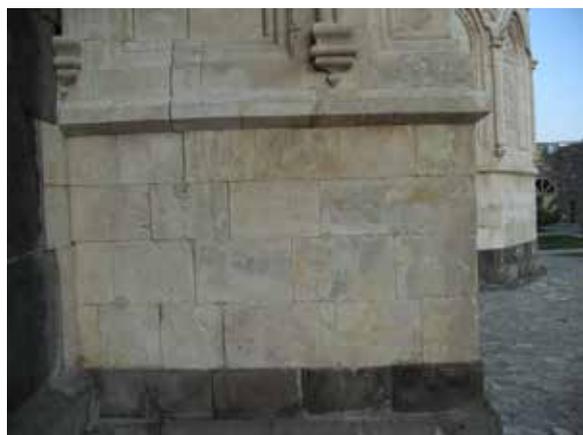
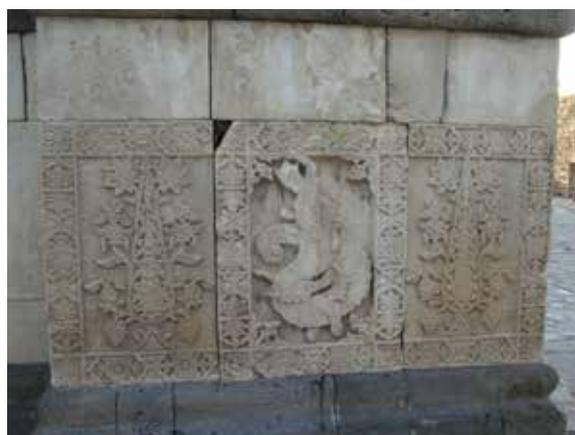
Per le foto dal N° 61 al N° 67 vedere le note in fondo alla foto N°67

- Foto N° 67. E' la facciata piu degradata, lato destro del campanile.

Oltre le fessure stanno scomparendo i bassorilievi con i personaggi di santi, dignitari, regnanti ed una fascia decorativa che illustra le letteratura poetica dei classici iraniani,

4 - The scriptures engraved on the tables and the bas-reliefs of the friezes depicting scenes from the life of the saints and the Iranian epic stories have suffered significant degradation due to atmospheric & polluting agents. Their restorations would be of great aid to the reconstruction of the historical memory of the place.

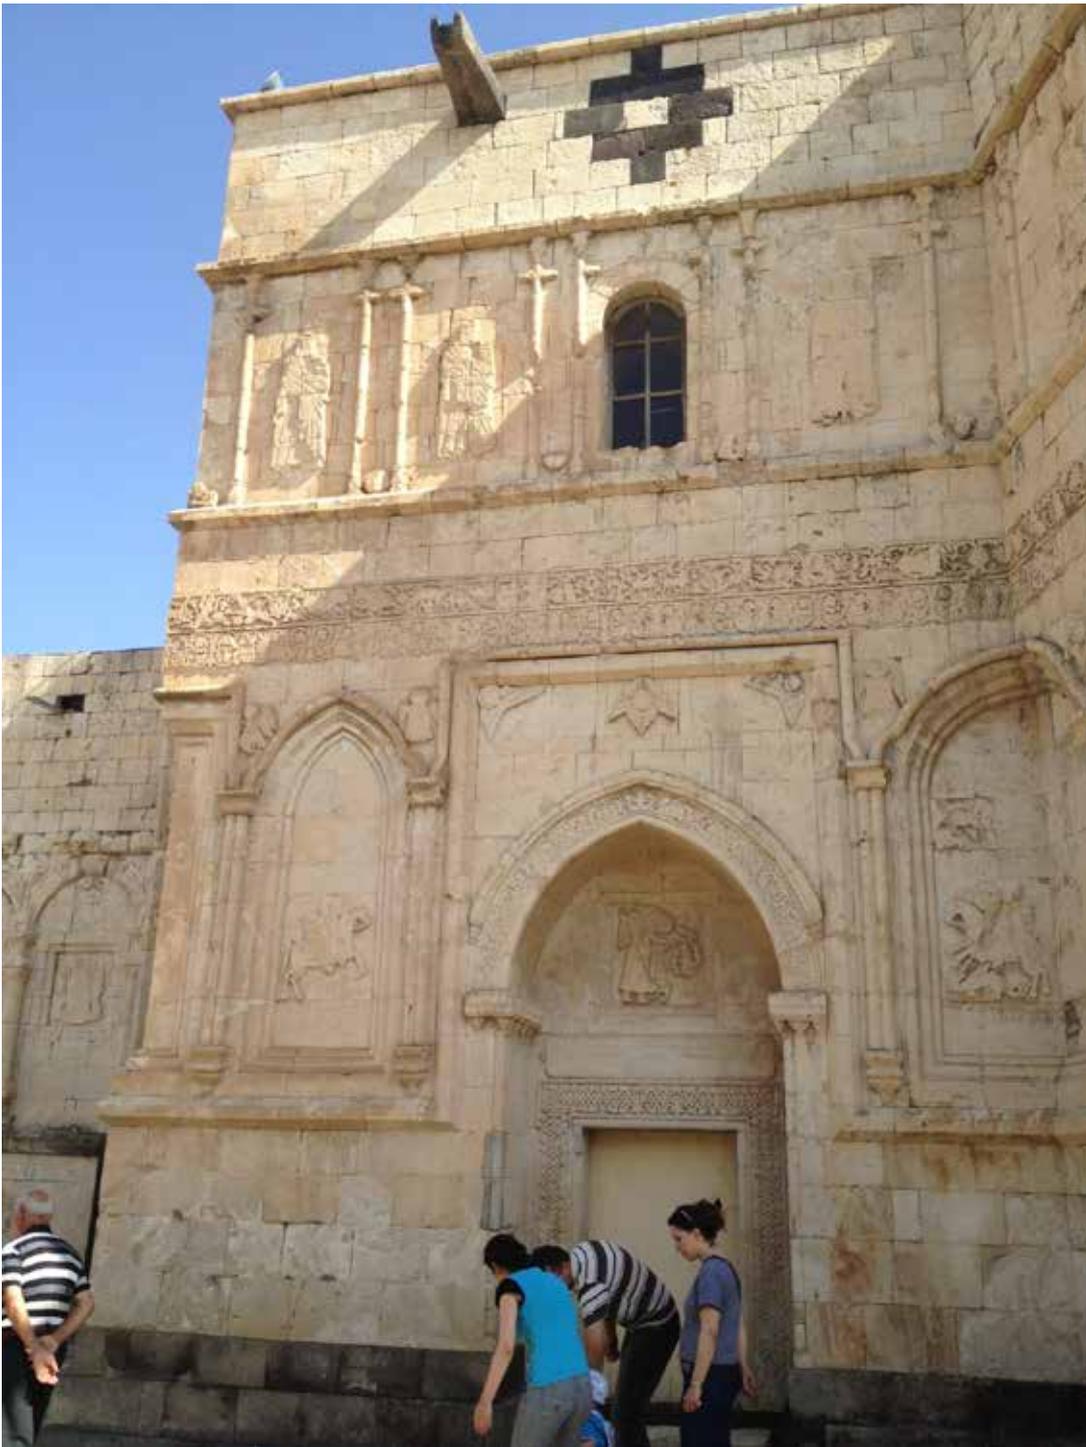
Foto n° 67 (VV) anno 2011

Rappresenta tutte caratteristiche piu evidenti della cattiva conservazione dell'apparato scultoreo, narrativo- decorativo del complesso monumentale . Vi sono fessurazioni e dissesti , difetti di connessione delle pietre a causa di restauri antichi e recenti, salificazioni ed efflorescenze di umidità in ogni parte, molte scritte sono ormai di difficile lettura. Tutte queste osservazioni possono essere riferite anche alle fotografie precedenti dal N° 64 al n° 67.

نمای سمت چپ ناقوس کلیسا که مخروبهترین بخش این مجموعه بشمار میروند که بیانگر احتمالی از بین رفتن تمامی حکاکی ها و اسناد تاریخی و چهره های مقدس و شخصیت ها اشرافیان تاریخی منجمله کننده کاری های واقع در نوار بالائی که وصفی از شعر داستان سرایان محبوب ایران زمین میباشند.

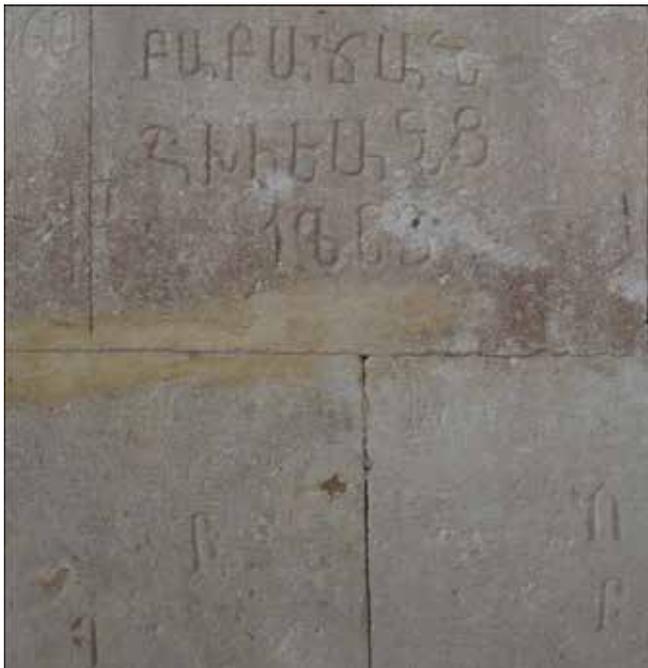
Foto n° 70- (VV) - anno 2011

- Foto n° 70 . Vi è un grafito risalente al 1863.
- Una pietra marcata con la lettera " B " e sottostante "B" rovesciata si confronta con una contigua inspiegabilmente marcata superiormente "A" capovolta e sottostante "B " nella giusta posizione .
- Le lettere incise sono tutte eseguite probabilmente dalla stessa mano.
- Foto n° 71. Il è portale è attualmente con una porta provvisoria di modesta fattura. Sulla lunetta del portale vi sono distacchi e fessurazioni rispetto all'arco della volta.

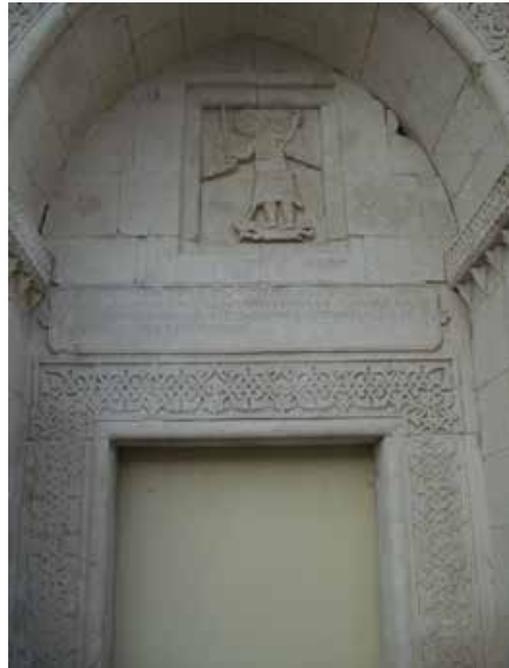
Foto n°71- (VV) - anno 2011

- عکس شماره 71 نماینگر جدائی بالا در از طاق بالائی می باشد و در کنونی دری است موقتی .

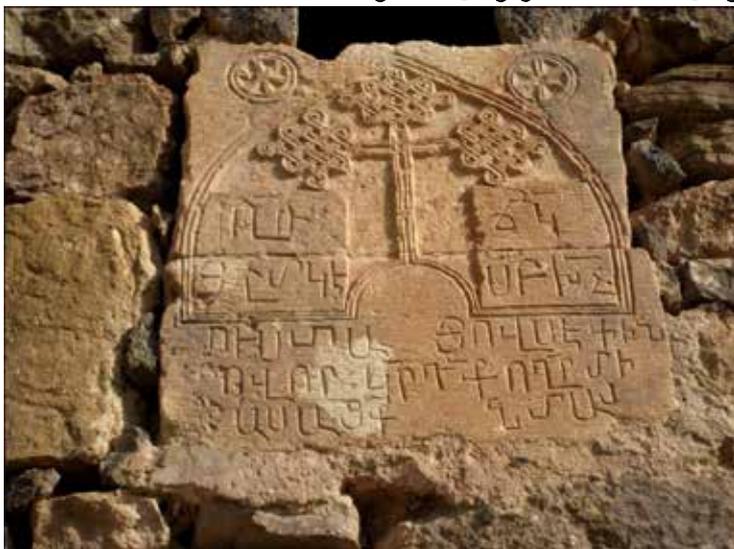
Foto n° 80 anno 2012

- Foto n° 83. un khach Kar (= armenian Cross Stone ) del '997 .
- Foto n°84 - Lapide tombale del 1315

- Nel 1721 Padre Zakaria murò questi due reperti lapidei , di diversa epoca e provenienza, accanto alla porta principale di ingresso e sopra l'apertura posteriore di Chiesa di S. Maria nelle vicinanze di S. Tadde, in ricordo dei genitori , Padre Karapet e Mamma Garan e di suo figlio Murad e le due figlie " Tapone e Zanon -

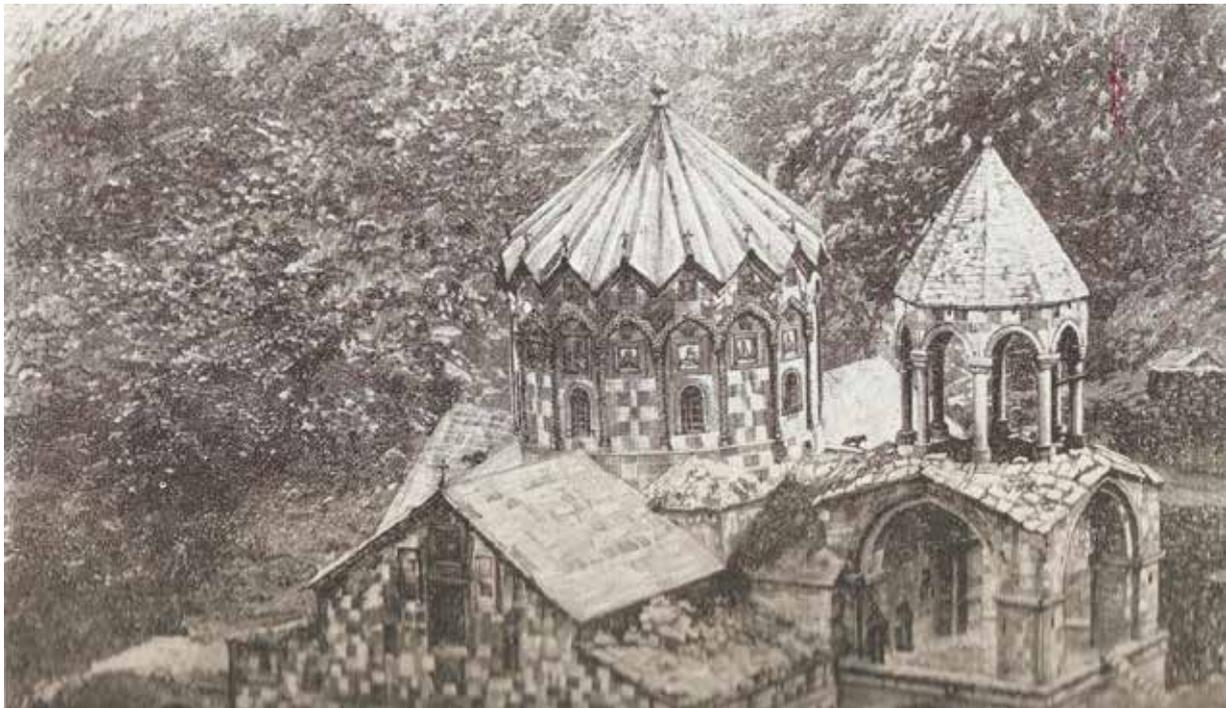
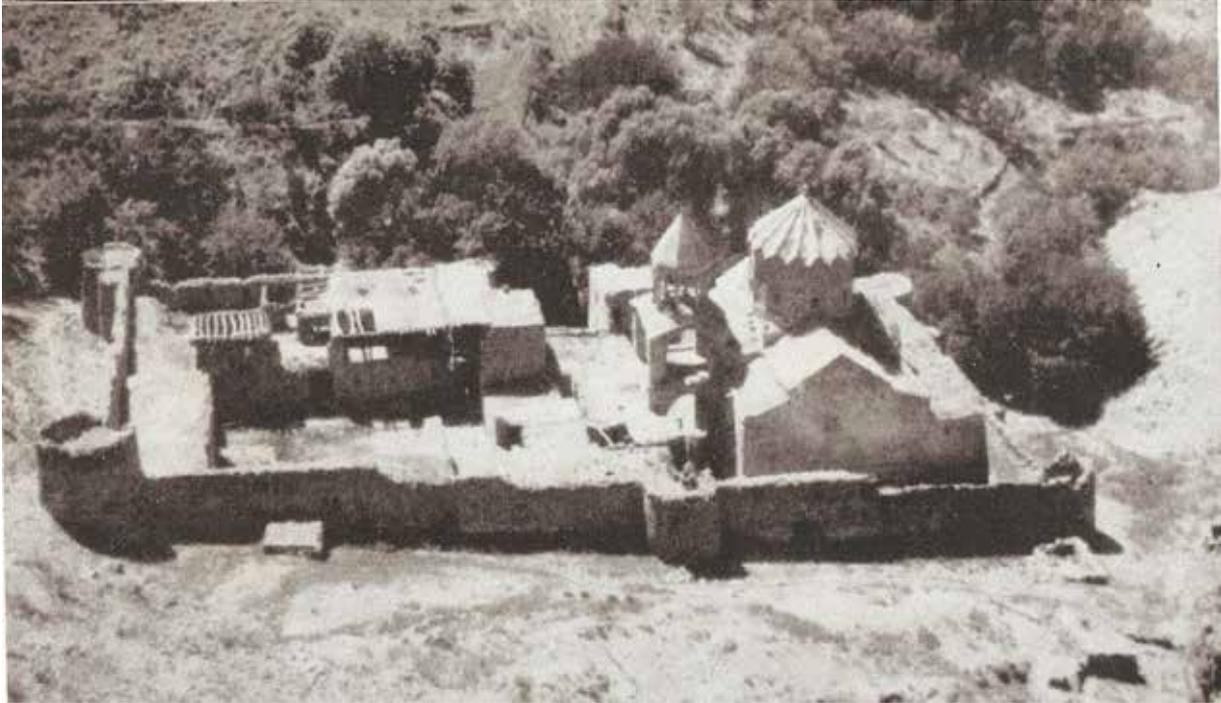
- Le due foto con i N° 39 e 40 sono dell'album della esposizione dell'Architettura Medioevale Armena tenutasi a Roma nel Palazzo Venezia dal 10. 30 gigno 1968 - veddi pagina 2 del documento relativo a S. Taddeo -

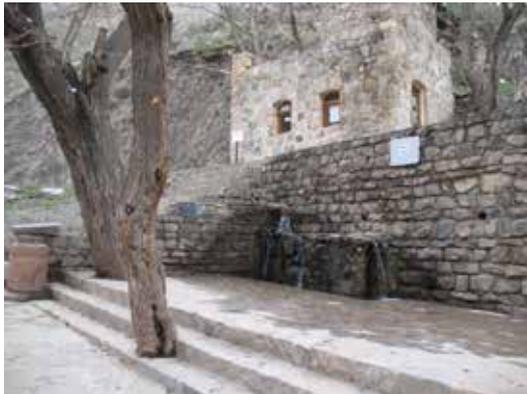
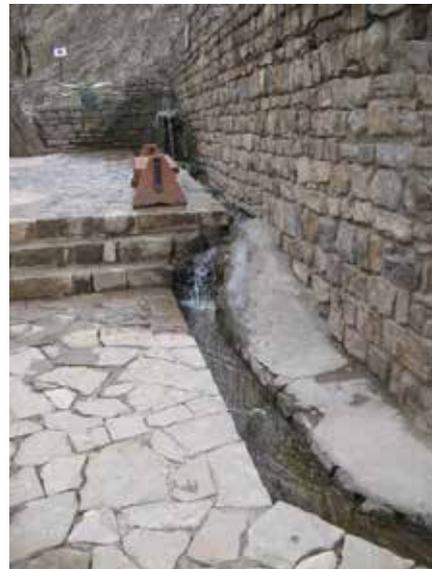
- Foto n° 5 e 6. Sorgente dell'acqua minerale canalizzata verso la vasca di allevamento delle trote che è situata a monte dell'acquedotto; (vedi foto n°4)

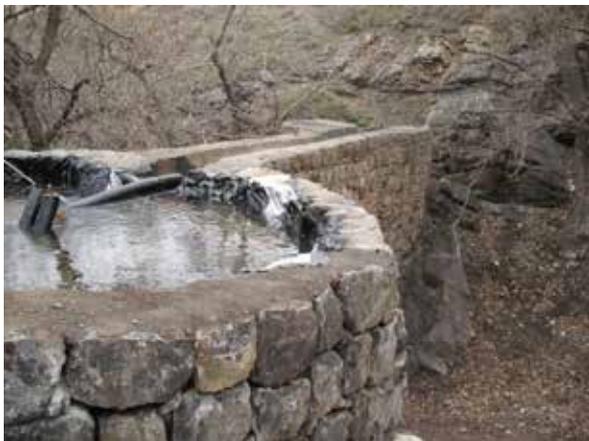
Foto n° 7 - anno 2010

- Foto n° 7 - Vasca di deviazione delle acque verso la piscina o verso l'acquedotto

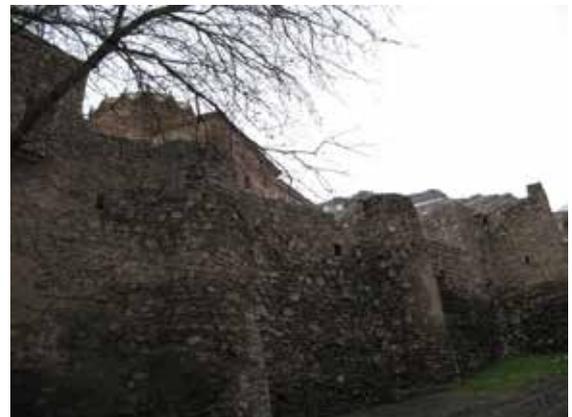
Foto n° 8 - anno 2010

- **Foto n° 8- muro di recinzione del monastero lato ingresso principale** حصار جانبی درب اصلی ورودی به صومعه

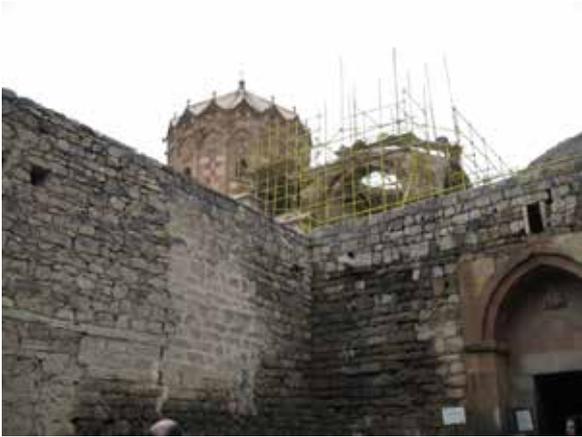
**Foto n° 9 - anno 2010**

- **Foto n° 9 . Recinto e portale dell'ingresso al cortile**

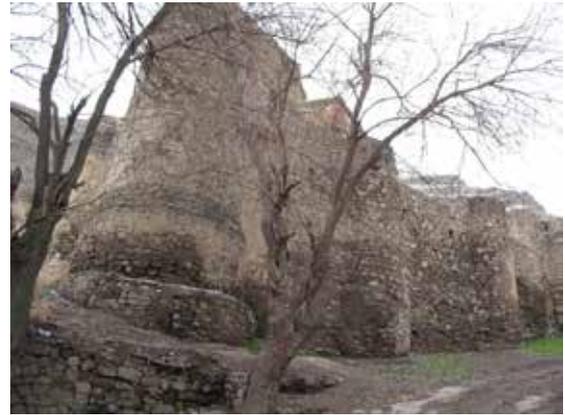
**Foto n° 10 - anno 2010**

- **Foto n° 10 - Angolo di due lati del muro di recinzione del cortile.**

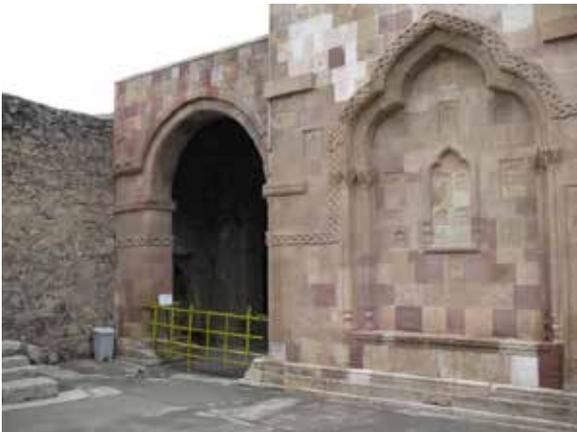
**Foto n° 11 - anno 2010**

- **Foto n° 11 - passaggio laterale comunicante con il cortile posteriore della Chiesa** ; فرعی به حیاط خلوت پشت کلیسا ; ورودی

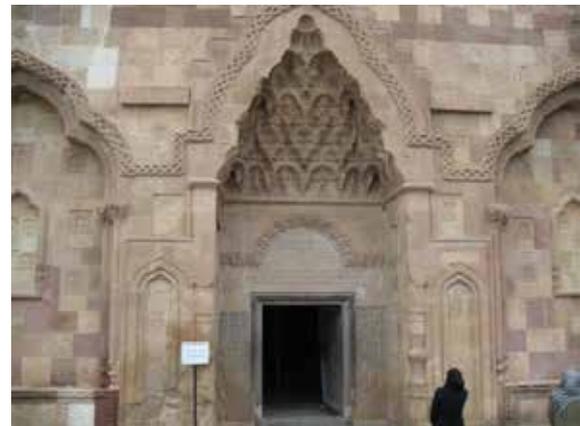
**Foto n° 12 - anno 2010**

- **Foto n° 12 - ingresso principale della Chiesa**

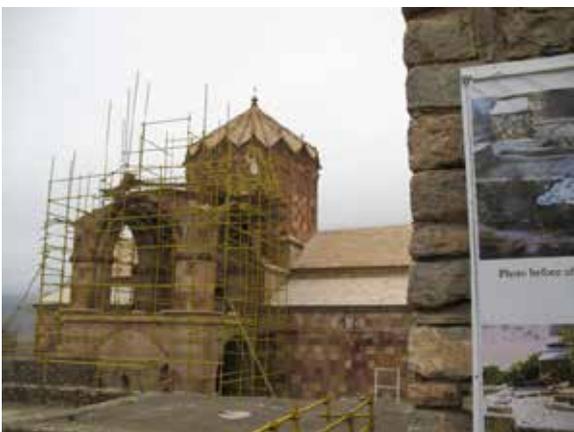
**Foto n° 13 - anno 2010**

- **Foto n° 13 - Impalcature per la ricostruzione della cupola del Campanile;**
