**Rapporto sulla Missione nella Repubblica Islamica dell'Iran, svoltasi dal 12 al 17 Luglio 2012, per la valutazione dello stato di conservazione dei Siti "Armenian Monastic Ensembles of Iran", nel nord ovest del Paese ( San Taddeo, Santo Stefano e la Cappella di Dzordzor), dichiarati dall'UNESCO Patrimonio dell'Umanità.**

**Report on the Mission of the Islamic Republic of Iran, held 12 to 17 July 2012, to assess the state of conservation of sites of "Armenian Monastic Ensembles of Iran", in the northwest of the country (St. Thaddeus, St. Stephen's Chapel Dzordzor), a UNESCO World Heritage Site.**

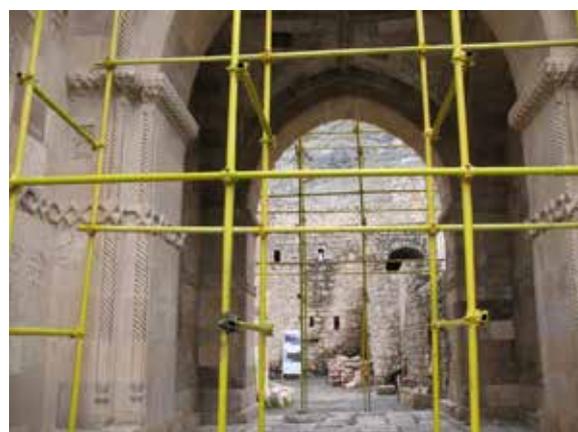
**Foto n° 14 - anno 2010**

- **Foto n° 14 - Passaggio sotto il campanile**

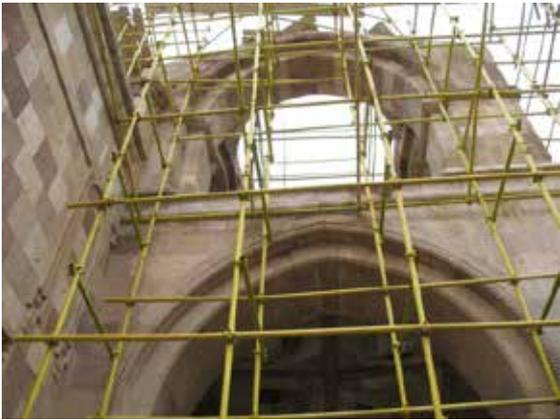
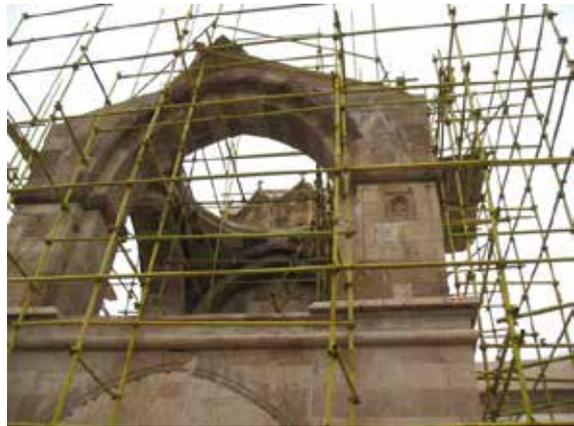
- Foto n° 15 e 16 - Impalcature per la ricostruzione della cupola del campanile sul porticato ; (l'impalcatura non è conforme alle normative vigenti).

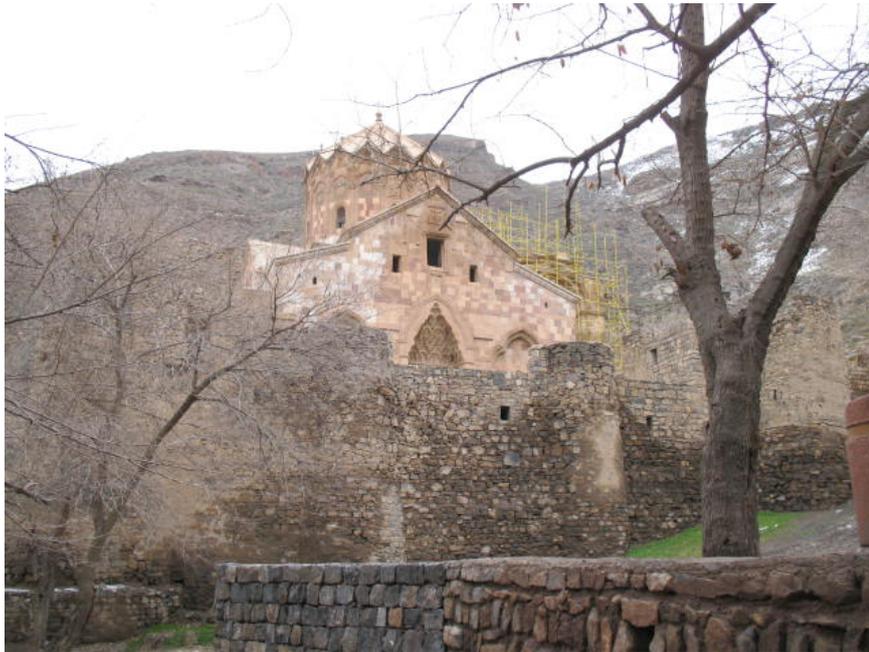
Foto n° 17 - anno 2010

- Complesso monumentale di S. Stefano senza Campanile (prima della ricostruzione 2012)

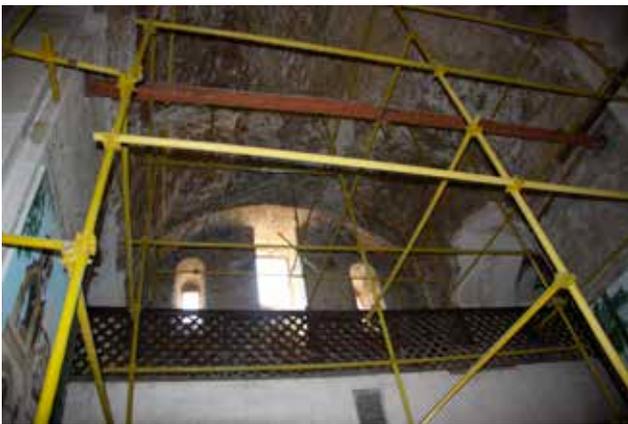
Foto n° 22 - anno 2010

- Foto n° 22 - Interno della Chiesa: insufficienti impalcature per i lavori da effettuare sulla cupola e sul campanile;  
 - دار بست غیر استاندارد در داخل کلیسا و زیر گنبد بزرگ

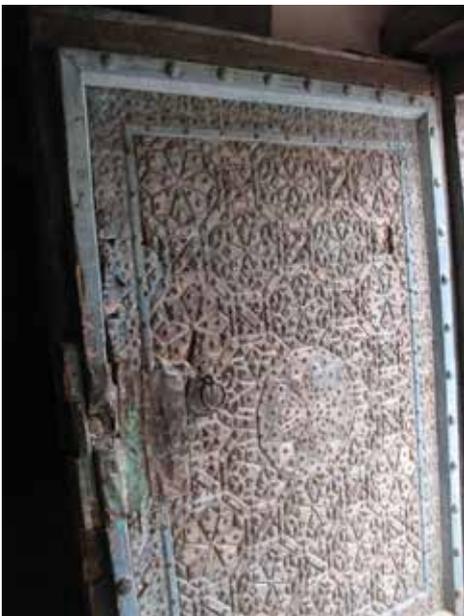
Foto n° 23 - anno 2010

- Foto n° 23 - La porta con gli intarsi di legno (ciliegio, mandorlo, noce e gelso ..... ) tipica delle chiese armene degli ultimi secoli ( si ripetono nella chiesa di S. Taddeo e nelle chiese che si trovano sul lago di Sevan di Yerevan);  
 - در منبت کاری با چوب گیلان، بادام، گردو و یاس که در سه قرن اخیر در کلیسا های اطراف دریاچه سوان در نزدیکی ایروان مرسوم بوده است

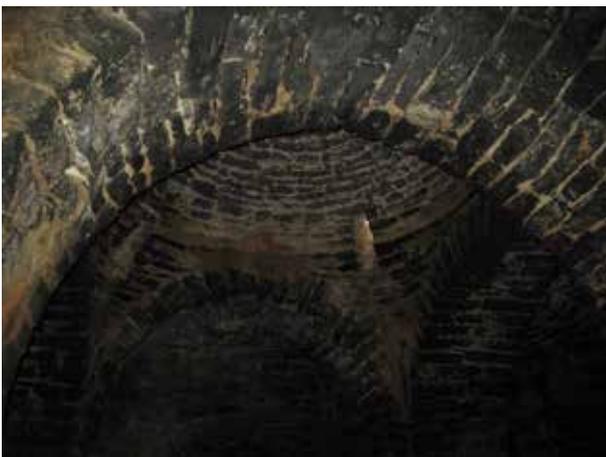
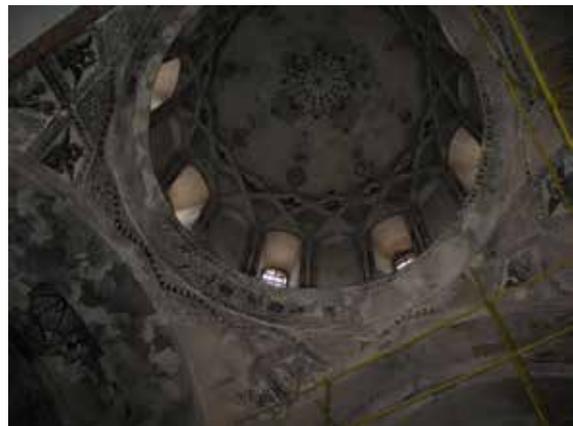
- Foto n° 28e 29 -Particolari della cupola arsa nell' incendio di alcuni anni fa .

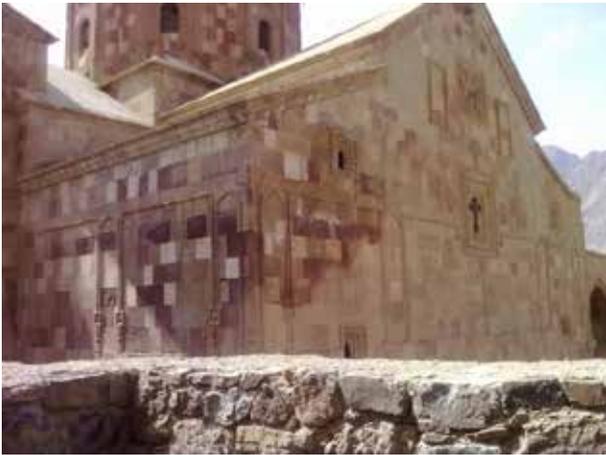
Foto n° 30 - anno 2010

- Foto n° 30 e 31 - Facciata posteriore della Chiesa - lato montagna. Particolare del bassorilievo collocato sotto il timpano di copertura che mostra la lapidazione di S. Stefano.

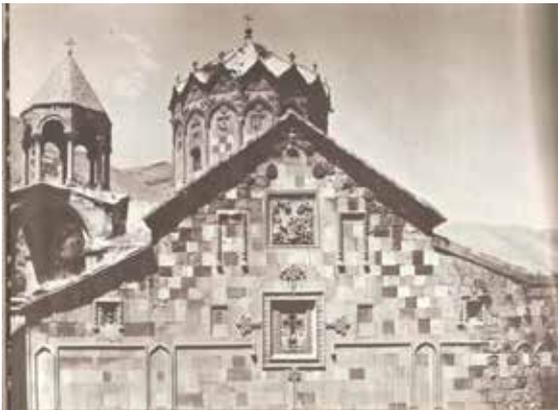
Foto n° 33 - anno 1968

- Foto n° 33 - La facciata lato monte con il bassorilievo della lapidazione di S. Stefano - vedi foto 31 .
- نمای روبه کوهستان تابلو برجسته شهادت سنتو استفانو .
- Foto n° 34 . Cupola interna della chiesa prima dell'incendio .
- نمای داخل گنبد قبل از آتش سوزی .

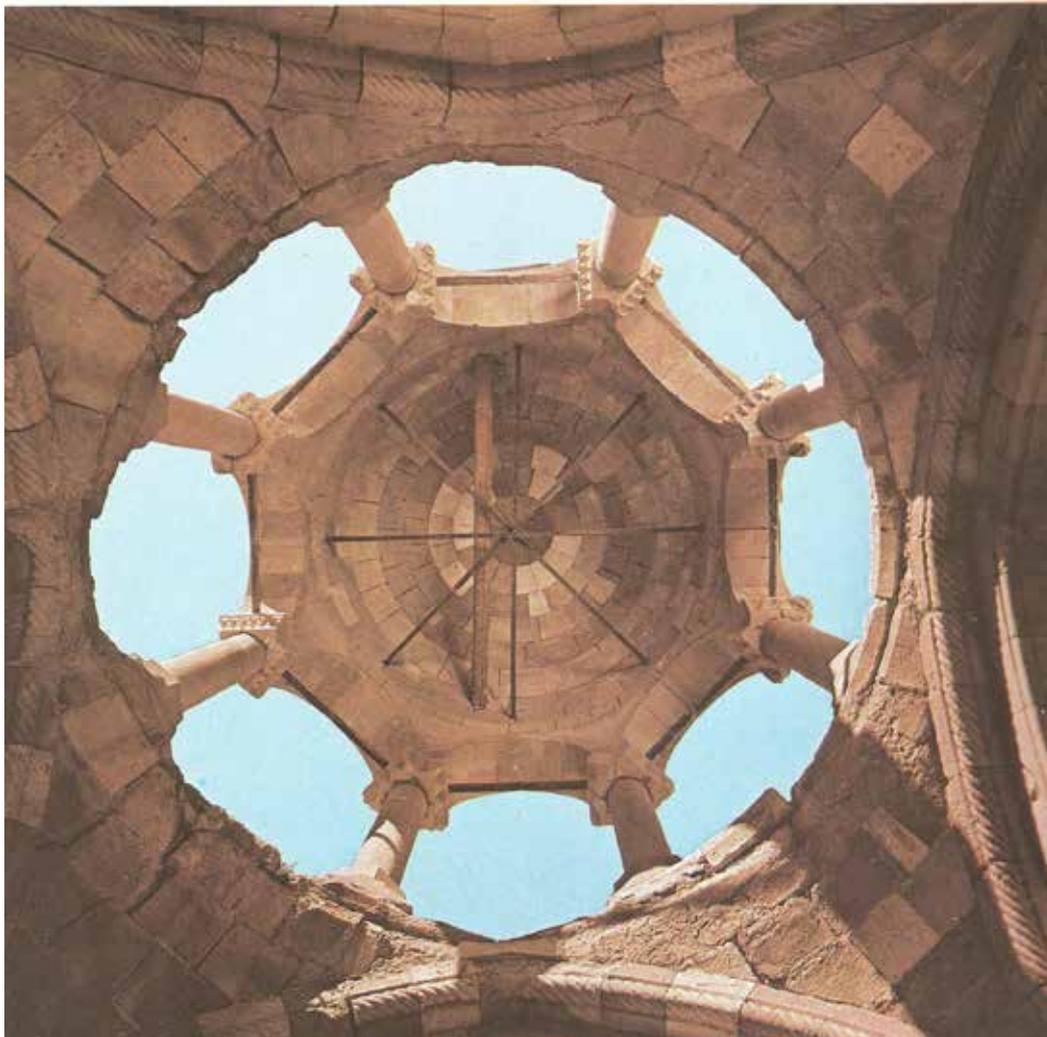
Foto n° 38 - 1980

Foto n° 38- Copertura del campanile prima del crollo. I tiranti posti sopra la chiave dell'arco anziché sui capitelli ( si notano ampie fessurazioni e sconnessioni nei fazzoletti sferici dell'anello basamentale).

گنبد و پنجره ها قبل از فرو ریختن بر عدم تعمیرات مستمر و ز هکشی با میله های فلزی در وسط قوسها قا در به جلوگیری از فرار محور ستونها نبود

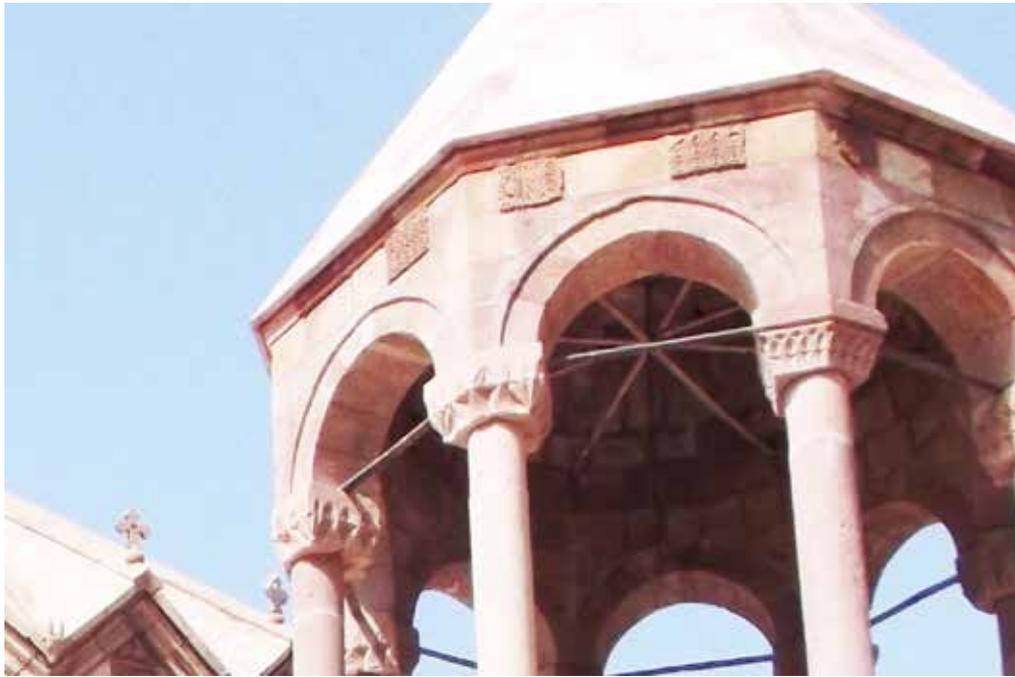
Foto n°39 – 2012

**Foto n°39. La ricostruzione dopo il crollo, con I tiranti posti sulla base degli archi , sopra ai capitelli .**
